台風 19 号による被害に遭われた皆さまにおかれましては、心からお見舞い申し上げます。本号では、昨日 10 月 15 日(火)、実際に横浜港や東扇島を調査した様子を、撮影写真も併せて続報としてお伝えします。

2. 横浜港、東扇島の様子

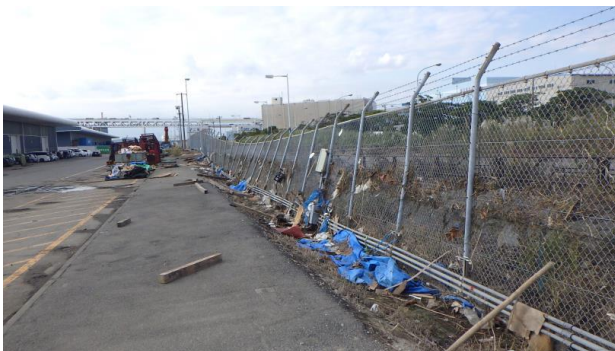
高潮と浮遊物漂着で変形したバース先端部フェンス

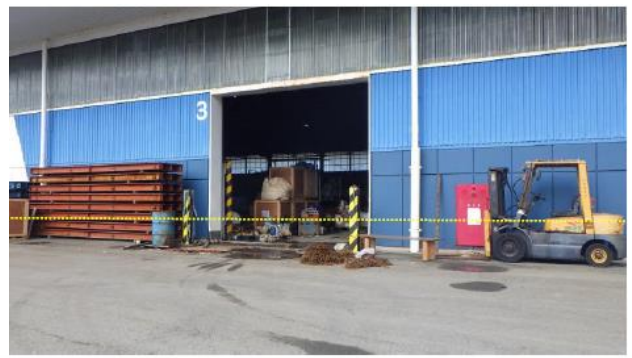
- ・大黒ふ頭地区におけるバース内の各上屋については、出入口への防水板・土嚢設置や事前の保管貨物嵩上げなど対策は施されていたものの、確認できる範囲で全ての上屋に高潮による浸水が発生していました
- ・保管貨物への濡損など損害が報告され始めています
- ・その他、ふ頭内に野積保管の鉄鋼製品(鉄骨部材)の一部が風波によって転倒している他、ふ頭内に保管のコンテナ貨物の一部に損害の発生が懸念されます
- ・その他のバース、ふ頭内の各倉庫会社に関して詳細確認は出来なかったものの、稼働を停止している倉庫・上屋・岸壁はない模様でした
- ・港湾関係者の方の話によると、台風 15 号のような特筆すべき損害は発生していないようですが、台風 15 号の損害復旧が未完の場所への影響や、小規模の高潮や暴風雨による浸水などによる貨物損害発生が見込まれます

点線の位置(約 1m)の高さまで浸水した上屋

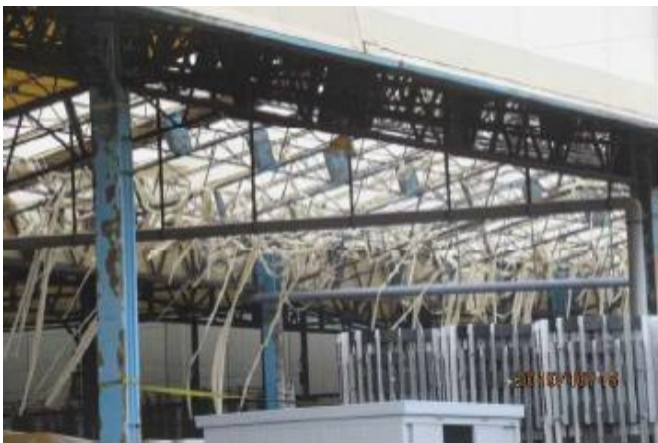
- ・内航岸壁、外航岸壁には特段損害は確認されず、少量の潮が付着した自動車は真水での洗浄処理が施されていました
- ・コンテナターミナルについてもコンテナ倒壊などの情報は確認されませんでした。外航バース側のテント倉庫天井部のシート破損を確認しました
- ・東扇島西側、西公園では高潮による海水流入が確認され、規制が有りましたが、付近の倉庫やヤードなどには大きな影響は出ていません
- ・市営ふ頭の岸壁も特段損害は確認されず、10月11日(金)に離岸した本船が再着岸し荷役を開始していました。スクラップヤードにおいても大きな荷崩れなどはなく、トラックからの揚げ積み作業をしていました。

外航バース側テント倉庫天井部のシートの裂け・破れ

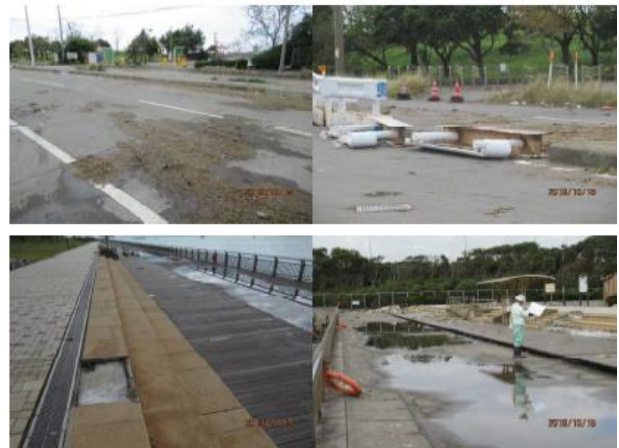
海水流入が確認された西公園の様子
