## 係船の漂流対策

本稿では、「係船の漂流対策」と題して、昨年実際に発生した事例もご紹介しながら、台風などの荒天も考慮した係留の際の注意点を改めてご案内致します。

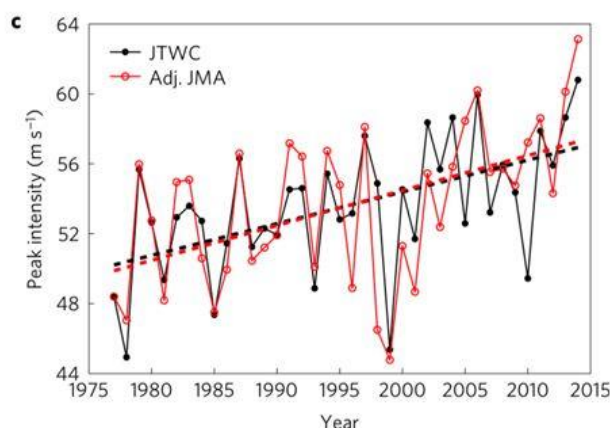
■ 台風の最強強度の推移<sup>4</sup>

特に台風については、地球温暖化の影響もあってか、強度が増しているだけでなく、最大強度となる緯度(地点)が高まっているという研究も示されています。以前は沖縄付近で強度が最大になり、本州に近づく頃には一定程度勢力が弱まっていたものが、近年では勢力が衰えることなく、北上する傾向にあるとのこと。海外においても同様の傾向で、世界中で今後様々な風水災の発生が懸念されています。

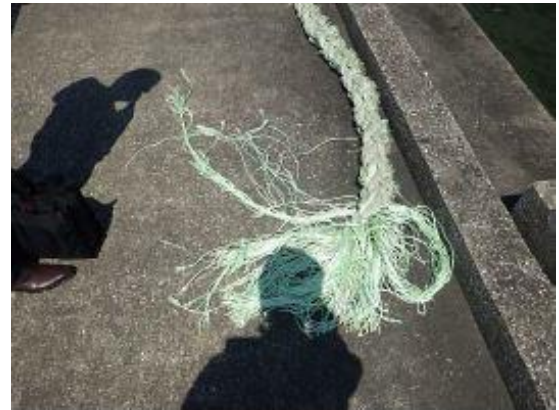
ワイヤーロープは伸び率が少なく、風などの定常外力を受けても船位を保持する効果が高いと言われています。しかし、うねりなどで船が大きく動揺するときに、これを抑えるために強く張りすぎると切断する恐れがある点に注意が必要です。

一方で、繊維索の一種であるナイロンロープは伸び率が高い分、船が動いても係船索にかかる張力の変化は抑えられますが、強い風などの大きな定常外力に対して船位を保持する力に欠けると言われています。

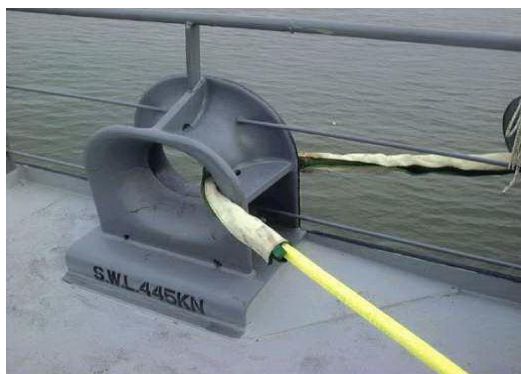
■プロテクター(例)

また特にナイロンロープは伸びやすいだけでなく熱にも弱いので、摩擦熱を生じやすいフェアリーダーや岸壁の接触部、ロープ同士が擦れる箇所などにバーラップ、擦れ当てを使って補強しておくことも大切です。(かつては船上で擦れ当てを自作することが一般的でしたが、現在はホーサープロテクターといった名称で一般に販売されています。)

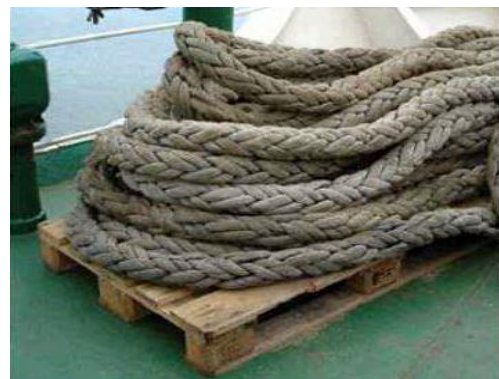
■保管状態のよいロープ(例)

係船索を清潔にしておくことも重要です。索の中に異物が混入した場合、著しく強度が低下すると言われています。直射日光や海水、煤などを避けるために、カバーで覆っておくことも、索の傷みを防ぐのに効果的と言われています。少なくとも年に1度は状態の点検が重要であり、摩耗・光沢または艶及び変色の状況並びに索径の変化や柔軟性の確認を心がけることが大切です。

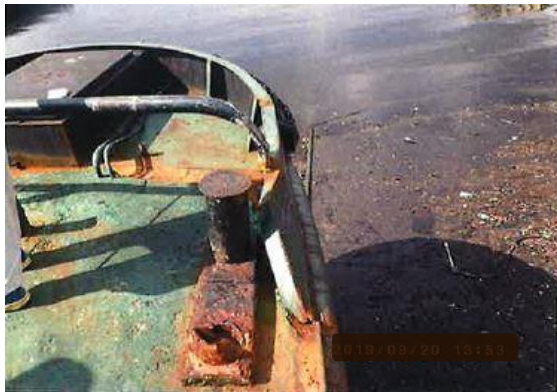
■状態の悪いビット

本船のビット・フェアリーダーのメンテナンスにも注意が必要です。ペンキを塗って表面をコーティングするだけでなく、劣化が激しく、腐食が進んでいる金属は事前に交換することが必要です。放置しておく、ビットが甲板から剥離してしまう恐れがあります。小型船の場合、係留場所が船で混雑しているときは、他船に横抱きの了承を得て係留することがありますが、この際は横抱き船のビットの状態もよく確認するとともに、可能であれば棧橋側にも係船ロープを直接施しておくことが望ましいといわれています。

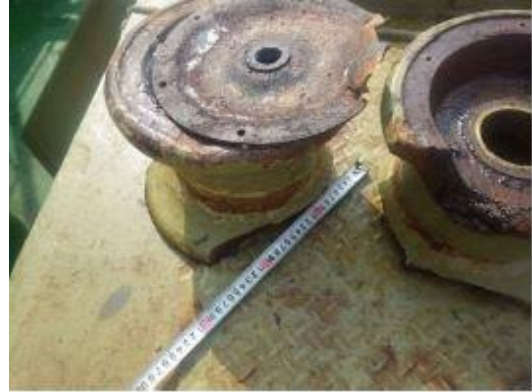
■損壊したフェアリーダー

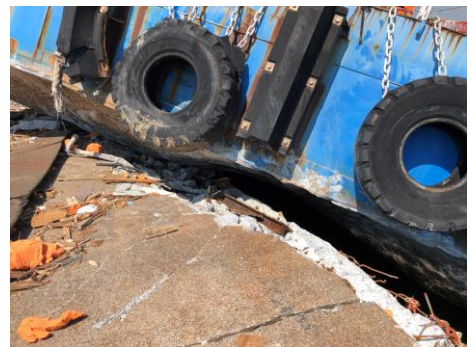
本船 A 号は、休航中であつたため、管理を第三者に委託し、港に係留していました。係船中、台風が襲来し、本船は岸壁に乗揚げ、最終的に全損(船価数億円)となり、係留していた岸壁にも甚大な損害が発生しました。

- 本件では係船索の増し取りを行いました。係留索はうねりに弱いナイロン製であり、プロテクターもなく、全て破断しています。使用する係留索の種類に関しては、調達コストも重要な部分ではありますが、強度などの係船索の性質にも目を向けることが望まれます。
- 地理的に海からの風によるうねりが入りやすい位置に係留されており、予め係留地点が見直されていれば、事故を防げた可能性も考えられます。事前情報を注視し、風向には十分注意が必要です。
- 管理会社に管理を委託している際の事故でしたが、管理に関する契約の内容が曖昧で、発生した損害に対する責任の所在がはっきりしないことも問題となりました。契約以外にも、どのような経緯でその場所に係留するに至ったのか等、事前に詳しく記録を残し、可能な限り契約に反映させておくことで、事故後の問題解決がスムーズに進みます。
