## 令和2年7月豪雨による被害発生・拡大防止について

### 2. 三池港の様子(7月9日(木)時点)

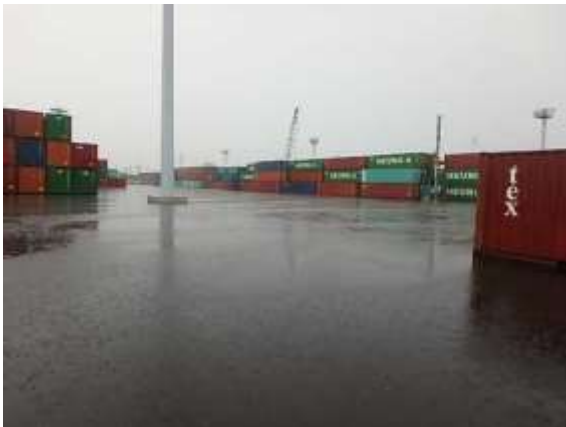
- ・写真のとおり既に水は引いていますが、コンテナについた水痕から、冠水高さは約20cmと推測されます。
- ・排水能力を超過する降水の為に排水側溝より冠水したと思われ、約100本の実入りコンテナに浸水が懸念されています。
- ・なお、三池CYは釜山航路のみですが、釜山⇄中国・東南アジアの中継もあることが予想されます。

コンテナヤード遠景

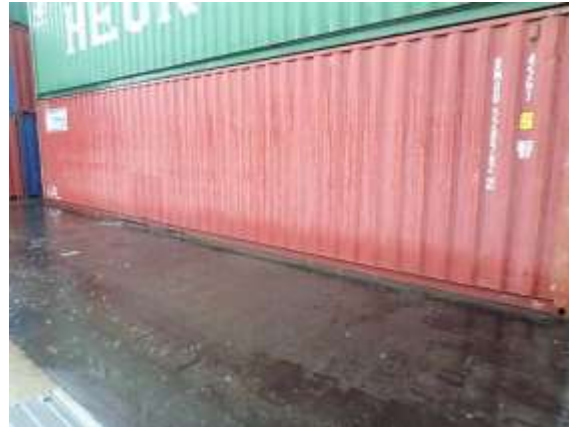
冠水したと思われるコンテナ
